VERBESSERTES DESIGN BESSERE LEISTUNG

Letzter Schritt der Design-Verbesserungen:
DLC (diamond-like carbon coating,
diamantartige Carbonbeschichtung)

Synchromed™ II
Infusionssystem

hiermit möchten wir Sie über die letzte Produktverbesserung zur SynchroMed™ II in Kenntnis setzen.

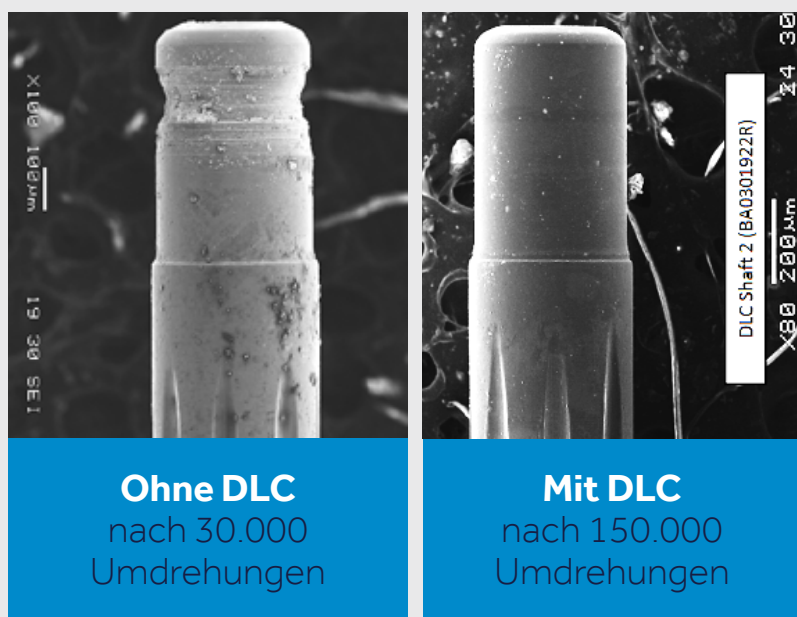
VERGLEICH DES MOTORWELLEN-VERSCHLEISSES MIT UND OHNE DLC

Wir haben eine diamantartige Carbonbeschichtung auf die Motorwellen aufgebracht, um den Widerstand der Motorwelle gegenüber Verschleiß durch mechanische Beanspruchung und Schmiermittelalterung zu erhöhen.

Diese Verbesserung senkt die Verschleißrate dramatisch und wird den Motorwellenverschleiß (Ursache für 59 % aller Motorstillstände) voraussichtlich um 99 % verringern.²

Beschleunigte Verschleißtests
Diametrische Verschleißrate der Motorwellen
Nach 20.000 Pumpenkopfumdrehungen bei beschleunigtem Verschleißtest
