Dringende Sicherheitsinformation

Wichtige Produktinformation zur Rückenmarkstimulation (SCS)

Medtronic Ladegerät Modell 37751 (enthalten im Ladegerätsystem Modell 37754 und 97754)

Medtronic Referenz: FA735

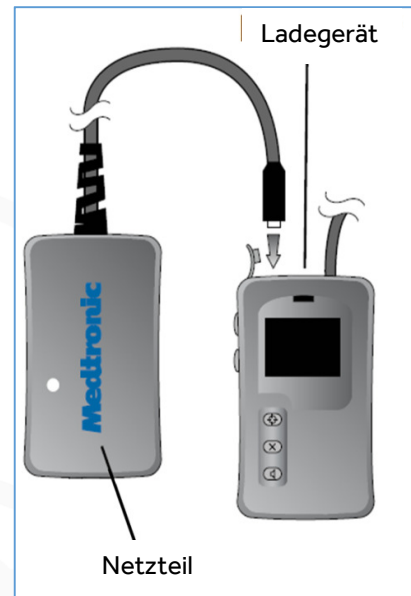
Abbildung 1

Medtronic hat von Kunden vermehrt Produktreklamationen erhalten, in denen von Ladegeräten mit einem bestimmten Fehlerbild berichtet wird. Die Ladegeräte sind dabei funktionslos, auf dem Bildschirm erscheinen keine Anzeigen und das Gerät gibt alle fünf Sekunden einen Piepton ab. Medtronic hat Ladegeräte, die ab November 2014 produziert wurden (erkennbar an Seriennummern die mit „NKA4“ oder „NKU4“ beginnen), als potentiell besonders anfällig für diesen Fehler identifiziert. Der Fehler wurde bei ungefähr 2 % aller Ladegeräte die nach November 2014 produziert wurden beobachtet und bei ungefähr 0,2 % der Ladegeräte die vor November 2014 produziert wurden.

Wenn der Fehler auftritt, kann das Ladegerät den Neurostimulator solange nicht aufladen, bis bei dem Ladegerät ein Neustart (Reset) durchgeführt wurde. Wenn die Batterie des Neurostimulators vollständig entladen wird, kann das zu einem Therapieverlust, der Rückkehr der ursprünglichen Schmerz-Symptomatik und dem Wiedereinsetzen krankheitsspezifischer Symptome führen. Bleibt die Batterie des implantierten Neurostimulators dauerhaft entladen, kann es zu einer Tiefentladung kommen. Das führt zu einer permanenten Verringerung der Batteriekapazität und in Folge zu kürzeren Ladeintervallen.

1. Um das Auftreten der Fehlfunktion zu verhindern, sollte das Ladegerät vor dem Aufladen des Neurostimulators an das Netzteil angeschlossen werden (Stecker mit weißem Dreieck) und sollte für den gesamten Ladevorgang des Neurostimulators mit dem Netzteil verbunden bleiben (siehe Abbildung 1). Hinweis: Sofern das Ladegerät selbst aufgeladen ist, muss das Netzteil während des Ladevorgangs des Neurostimulators nicht an das Stromnetz angeschlossen werden.
2. Die Fehlfunktion kann auftreten, wenn das Ladegerät während des Ladevorgangs des Neurostimulators nicht an das Netzteil angeschlossen ist. In diesem Fall können Sie Patienten, entsprechend der beiliegenden Anleitung, bei der Durchführung eines Neustarts des Ladegeräts (Reset) unterstützen. Hinweis: Der Fehler kann nach einem Neustart (Reset) wieder auftreten, wenn die unter 1. beschriebene Empfehlung zum Ladevorgang nicht beachtet wird.

- Um sicherzustellen, dass die Fehlfunktion nicht auftritt, empfiehlt Medtronic, dass alle betroffenen Patienten das oben beschriebene Vorgehen beim Ladevorgang befolgen. Ist das Ladegerät während des Ladevorgangs des Neurostimulators an das Netzteil angeschlossen, tritt das beschriebene Fehlerbild nicht auf.
