# CONCEPTION AMÉLIORÉE PERFORMANCE AMÉLIORÉE

Dernière amélioration de conception :  
Revêtement en carbone diamanté (DLC\*)

SynchronMed™ II  
Administration de médicaments  
par voie intrathécale

# DERNIÈRE AMÉLIORATION DE CONCEPTION : « DLC »

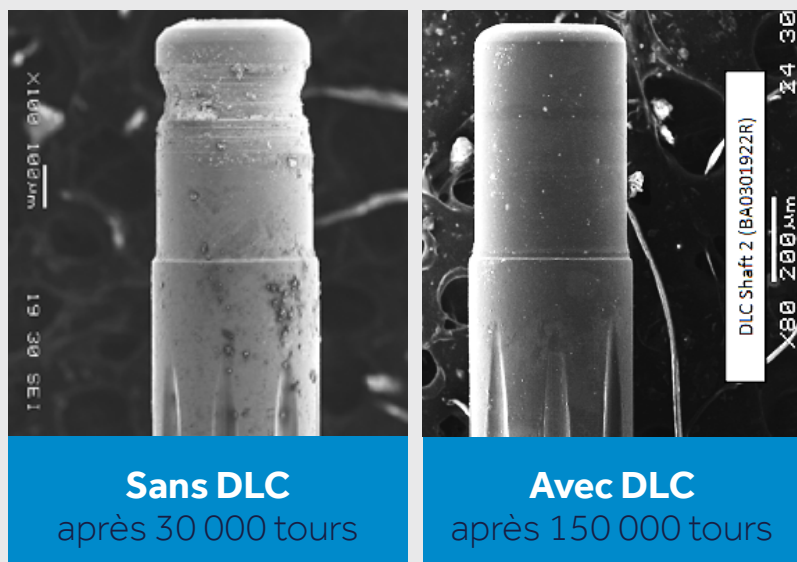
## COMPARAISON DE L'USURE DE L'AXE DU MOTEUR AVEC ET SANS DLC

Nous avons appliqué un revêtement en carbone diamanté (DLC) sur l'axe du moteur afin d'améliorer sa résistance à l'usure causée par les contraintes mécaniques et par la dégradation du lubrifiant.

Cette amélioration réduit considérablement le taux d'usure et devrait permettre une diminution de l'usure de l'axe du moteur de 99 % (59 % de tous les blocages de moteurs).<sup>2</sup>

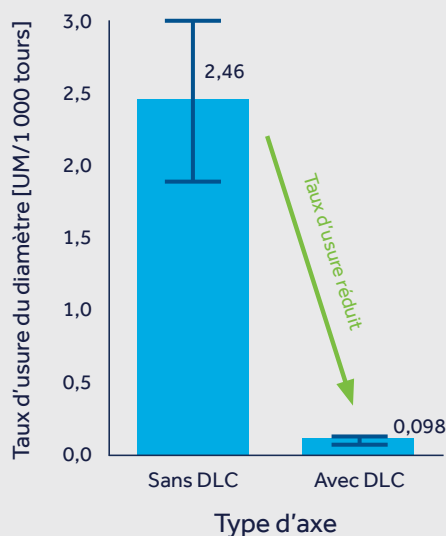
### Test d'usure accélérée

Taux d'usure du diamètre des axes de moteurs  
Après 20 000 tours de la tête de la pompe effectués durant le test d'usure accélérée
