Ultimo miglioramento apportato al Durable Design: DLC (rivestimento in carbonio duro come il diamante)

SynchroMed™ II
Sistema di infusione

Lo scopo di questa comunicazione è aggiornarLa sui miglioramenti apportati al Durable Design di SynchroMed™ II.

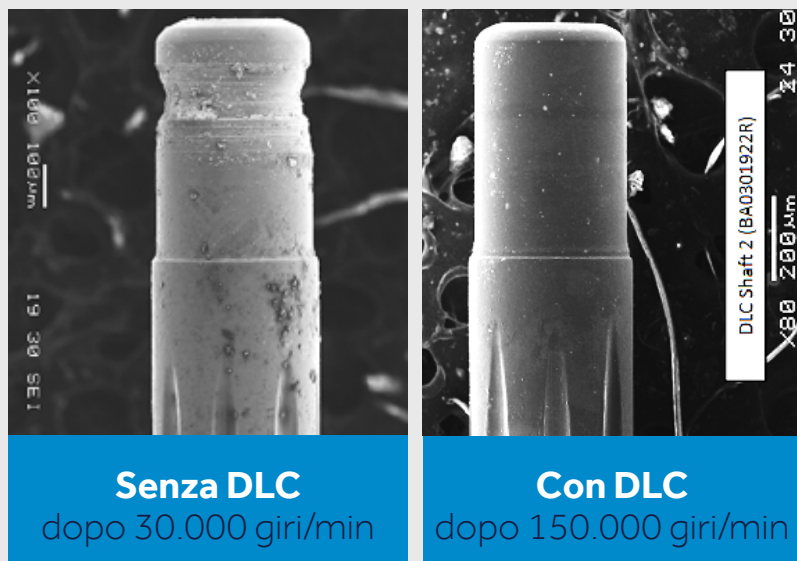
CONFRONTO CHE MOSTRA L'USURA DI UN ALBERO MOTORE CON E SENZA DLC

Abbiamo applicato un rivestimento DLC agli alberi motore per migliorare la loro resistenza all'usura, causata dalle sollecitazioni meccaniche e dal degrado del lubrificante.

Questo miglioramento ha significativamente ridotto la percentuale di usura e contribuirà probabilmente a ridurre l'usura dell'albero motore del 99% (che è la causa del 59% di tutti gli stalli del motore).²

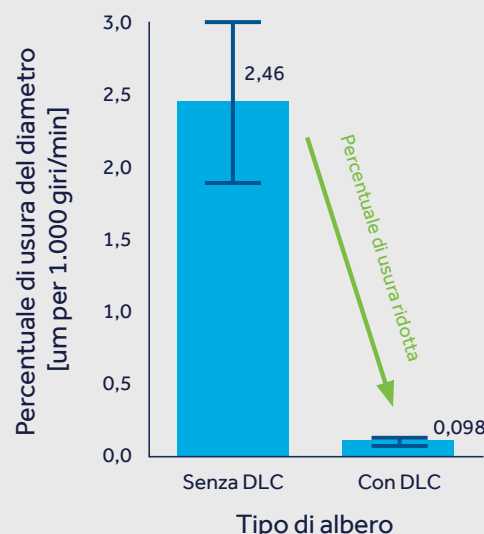
Prova d'usura accelerata
Percentuale di usura del diametro degli alberi motore
Dopo 20.000 giri della testa della pompa durante la prova di usura accelerata
