16 avril 2015

## **Avis urgent concernant la sécurité d'emploi de dispositifs médicaux**

Informations importantes concernant la manipulation d'extension durant la procédure d'implantation  
Extensions SCP Medtronic, modèles 37085 et 37086

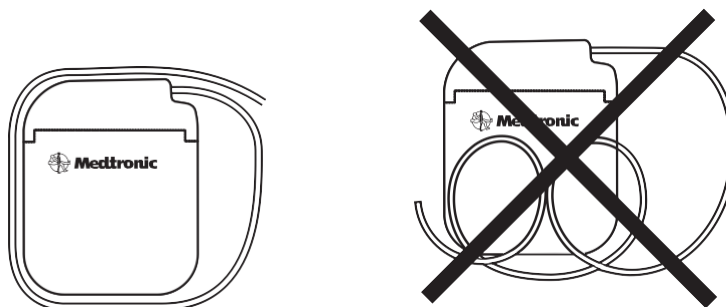
**Figure 3.** Enrouler tout excédent de l'extension autour du périmètre du neurostimulateur.

1. Placer le neurostimulateur dans la poche sous-cutanée, logo Medtronic vers l'extérieur, à l'opposé du tissu musculaire, et s'assurer que l'extension n'est pas pliée exagérément.

- Le neurostimulateur ne doit pas être implanté à plus de 4 cm sous la peau et doit être parallèle à la surface de la peau. Si le neurostimulateur est implanté trop profondément ou n'est pas parallèle à la peau, la télémétrie peut ne pas fonctionner.
- Ne pas enrouler l'excédent de l'extension à l'avant du neurostimulateur. Enrouler l'excédent de l'extension autour du périmètre (Figure 3) du neurostimulateur pour éviter d'augmenter la profondeur de la poche sous-cutanée, pour réduire au maximum les risques pendant le remplacement du neurostimulateur, pour éviter les plicatures de l'extension et pour diminuer les interférences avec la télémétrie. L'excédent d'extension ne doit pas être enroulé sur plus de deux tours autour du périmètre du neurostimulateur. Les longueurs d'extension devant être enroulées sur plus de deux tours peuvent interférer avec la télémétrie.
