Срочное уведомление о безопасности на местах

Системы нейрохирургические для наружного дренирования и мониторинга, с принадлежностями

Вероятность появления трещин и утечки в запорном кране

Ссылка Medtronic: FA1452

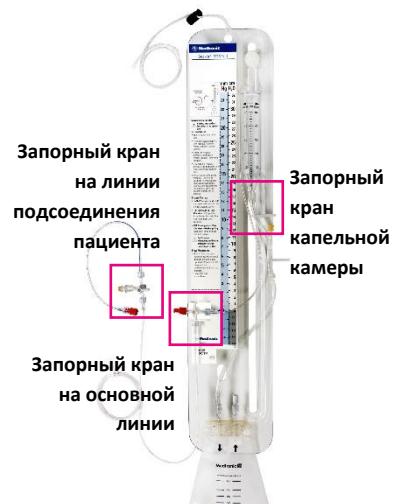
Рисунок 1

Компания Medtronic получила жалобы клиентов на наличие трещин и (или) утечек на запорном кране устройств EDMS Becker и Exacta. На этих устройствах запорные краны могут находиться в трех разных местах EDMS в зависимости от конкретной конфигурации системы (см. рисунок 1, пример для системы Becker).

Трещины или утечки в запорном кране могут нарушить целостность линии и, как следствие, создать потенциальную возможность инфицирования. Сообщалось о трех нежелательных явлениях, связанных с инфицированием пациентов.

- Перед использованием проверьте все запорные краны и соединения, чтобы убедиться в надежности соединений и отсутствии видимых трещин в запорных кранах. При обнаружении трещин или утечек не используйте устройство и верните его в Medtronic.
- Перед подключением к пациенту систему необходимо предварительно заполнить стерильным изотоническим физиологическим раствором.

- Проверьте все соединения, чтобы убедиться в герметичности и отсутствии утечек в соединительных частях (соединениях).
- Все соединения должны быть затянуты вручную. Чрезмерная затяжка может привести к образованию трещин и появлению утечек.
- После очистки спиртом или дезинфицирующим средством, содержащим спирт, обеспечьте полную просушку на воздухе, прежде чем осуществить подсоединение системы.

- Если во время использования в системе появились трещины или утечки, замените ее, соблюдая стерильность, и верните поврежденную систему в компанию Medtronic. Если утечка произошла в запорном кране на линии пациента (см. рисунок 1), рассмотрите возможность использования кровоостанавливающего зажима или другого зажима на проксимальной линии пациента, одновременно координируя замену, если закупорка на линии пациента не представляет риска для пациента.
- Как указано в маркировке продукта, все пациенты с EDMS должны находиться под наблюдением для контроля признаков инфицирования. Если в системе обнаружены трещины или утечки, ее следует заменить, а пациента следует продолжать наблюдать для контроля признаков инфицирования.

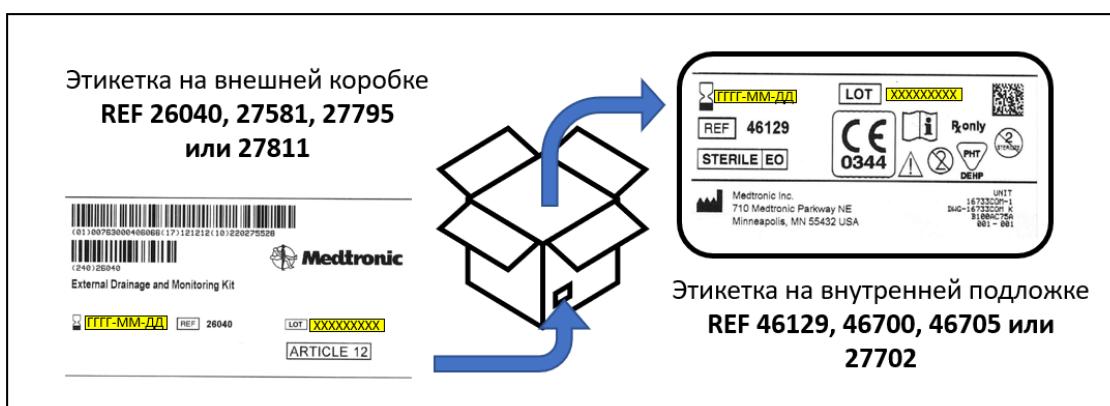
Примечание: включенные в набор продукты могут иметь два внутренних номера, а содержимое картонной упаковки могли извлечь и хранить отдельно среди больничного инвентаря. В таблице выше указаны все внутренние номера (как внешней коробки, так и внутренней подложки). Даже если продукт извлечен и хранится без внешней коробки, приведенный выше список включает внутренний номер всех затронутых EDMS.

Ниже приведен пример конфигураций этикеток внешней коробки и внутренней подложки:
