VERBESSERTES DESIGN BESSERE LEISTUNG

Letzter Schritt der Design-Verbesserungen:
DLC (diamond-like carbon coating,
diamantartige Carbonbeschichtung)

Synchromed™ II
Infusionssystem

hiermit möchten wir Sie über die letzte Produktverbesserung zur SynchroMed™ II in Kenntnis setzen.

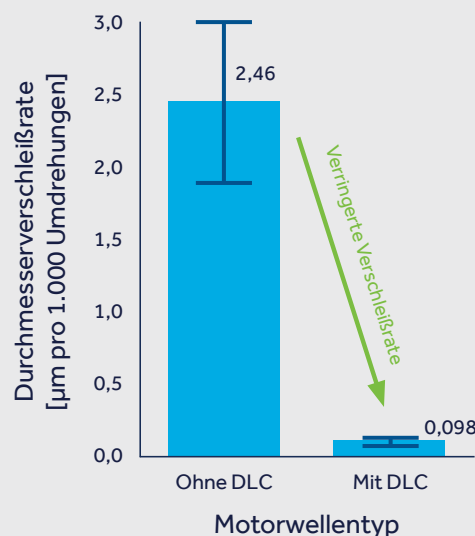
Wir haben eine diamantartige Carbonbeschichtung auf die Motorwellen aufgebracht, um den Widerstand der Motorwelle gegenüber Verschleiß durch mechanische Beanspruchung und Schmiermittelalterung zu erhöhen.

Diese Verbesserung senkt die Verschleißrate dramatisch und wird den Motorwellenverschleiß (Ursache für 59 % aller Motorstillstände) voraussichtlich um 99 % verringern.²

VERGLEICH DES MOTORWELLEN-VERSCHLEISSES MIT UND OHNE DLC

Beschleunigte Verschleißtests
Diametrische Verschleißrate der Motorwellen
Nach 20.000 Pumpenkopfumdrehungen bei beschleunigtem Verschleißtest
