Wichtige Information zu Ihrem Ladegerät Modell 37751 für Ihr Neurostimulationssystem

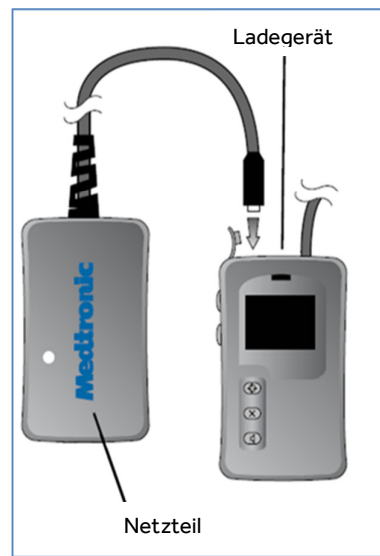
Abbildung 1

1. Verbinden Sie vor jedem Ladevorgang Ihres Implantats das Ladegerät mit dem Netzteil (Stecker mit weißem Dreieck) (siehe Abbildung 1).

Hinweis: Sofern das Ladegerät selbst ausreichend geladen ist, muss das Netzteil dabei nicht an das Stromnetz angeschlossen werden.

2. Lassen Sie das Ladegerät für die gesamte Dauer des Ladevorgangs mit dem Netzteil verbunden.

Hinweis: Behandeln Sie die Komponenten des Ladegeräts sorgsam und achten Sie auf stabile Steckverbindungen.
