ミニメド 620G インスリンポンプ、
ミニメド 640G インスリンポンプをご使用の患者様各位

日本メドトロニック株式会社
ダイアビータイス

ミニメド 620G インスリンポンプおよびミニメド 640G インスリンポンプ 製品交換に関するお知らせ

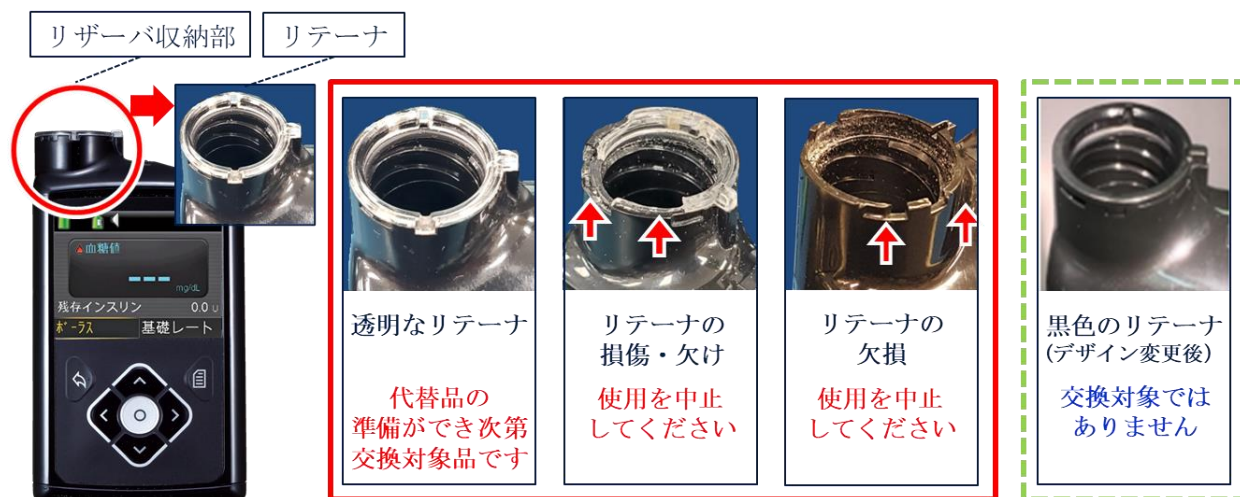
「ミニメド 620G インスリンポンプ」および「ミニメド 640G インスリンポンプ」は、併用するリザーバをポンプのリザーバ収納部に固定する「リテーナ」という部品を有しています。リテーナの損傷によりリザーバとリザーバ収納部の接続がゆるくなり、ポンプに適切に固定できなくなった事象が報告されたため、弊社は、2019年11月22日より、リテーナの損傷が発生したポンプの使用中止をご案内するための情報提供を実施しております。

- ① リザーバ取付け前に、ご使用中のポンプのリテーナ(写真参照)が透明かどうか、また、リテーナのゆるみ、損傷、欠損の有無を確認してください。

この度、弊社は、透明なリテーナを有するポンプを、改良した黒色のリテーナを有するポンプに順次交換することを決定いたしましたので、お知らせいたします。なお、黒色のリテーナを有するポンプは、交換対象ではありません。

- ② リテーナにゆるみ、損傷、欠損が認められた場合、またはリザーバがポンプに適切に固定できない場合は、直ちにポンプの使用を中止し、あらかじめ主治医と決めたインスリン注射等の代替手段に切り替えてください。また、直ちに日本メドトロニック 24 時間サポートライン(0120-56-32-56)まで連絡してください。
- ③ リザーバのずれ、外れが生じた場合、ポンプのリザーバ収納部にリザーバを戻さないでください。注入セットを身体に装着した状態でリザーバを戻した場合、意図せずにインスリンが注入される可能性があります。必ずポンプの使用を中止してください。また、直ちに日本メドトロニック 24 時間サポートライン(0120-56-32-56)まで連絡してください。
- ④ 透明のリテーナにゆるみ、損傷、欠損が認められず、リザーバが適切にポンプに固定できる場合は、交換用のポンプを受け取るまで使用が継続できます。リザーバの取付けは、ユーザガイドの手順に従ってください。
- ⑤ 黒色のリテーナは、耐久性が強化されていますが、リザーバの取り付けの都度、またポンプの落下や固いものへの衝突があった場合は、ポンプまたはリテーナに損傷がないことを確認してください。
